【新聞記事】

重機にひかれ作業員死
亡

全産連労災発生情報 No.202008-1 「ダンプカーが処理場内の作業用の穴に転落し、運転席部分が近くにあったショベルカーと衝突」

全産連労災発生情報 No.202009-1 「破碎機に巻き込まれる」

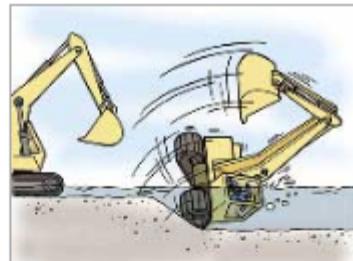
採石現場でドラグ・ショベルの移動中、沈殿池に転落

この災害は、採石現場においてドラグ・ショベルが沈殿池に転落したものである。

災害発生当日の午後は、ダンプカーでの搬出が予定されていなかったので、作業者Aらは土砂採取場所や運搬経路の整備、沈殿池に溜まった水を排出する配水管と排水栓の設置を行うことになり、まず同僚Bがドラグ・ショベルを栓の近くに移動させていたが、途中で水深約1.5mの沈殿池にドラグ・ショベルの片側のクローラが落ち約15度傾いてしまった。

Aは、ドラグ・ショベルに乗り込むと直ぐに「ワイヤロープを外してくれ」というので、他の者が危険なので制止したが、再度外すよう指示があったので、ワイヤロープを外したところ、まもなく機体はさらに傾き、横転し、運転席が沈殿池に水没してしまった。

その後、さらに別のドラグ・ショベルを持ってきて、2台で引き上げたがAは作業服に操作レバーがひっ掛かったまま窒息死していた。

1 ドラグ・ショベルの操作技能を過信したこと

災害の直接的な原因是、被災者が同僚の制止を聞かずに自分の操作技能を過信し、転落防止のため他のドラグ・ショベルに接続していたワイヤロープを解かせ、自力でドラグ・ショベルを引き上げようとしたことである。

2 沈殿池の水位が上昇していたこと

ドラグ・ショベルが沈殿池にはまり込んだ原因としては、前夜の雨で水位が上昇していてドラグ・ショベルの通り道と沈殿池との区画が明確でなかったことがあげられる。

3 ドラグ・ショベル等の運行経路が定められていなかったこと

ドラグ・ショベルを移動させていた通路は一年ほど前までは使用されていたが、新道が完成してからは使用されていない道で、かつ、沈殿池に接近していたのに使用禁止などの措置を行っていなかった。

4 作業の指揮者がいなかったこと

この現場については、会社の常務が管理していたが常駐はしておらず、当日も朝に作業の指示をしたのみで現場を離れており、一作業員が作業の指示をするなど作業の指揮が明確に行われていなかった。

① 運行経路などについて作業計画を定めること

あらかじめ運行経路、作業方法等について作業計画を定め、関係作業者に周知するとともに、計画に基づいた作業を確実に行わせる。

② 車両の転倒・転落防止の措置を行うこと

車両の転倒および転落を防止するため、運行経路については必要な幅員を確保する、ガードレール等を設置する、荷台後ろの扉のロック解除の確認を徹底する、誘導者を配置することなどの措置を講ずる。

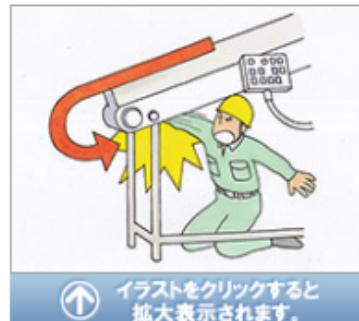
投入コンベアを停止させずにローラー部の掃除を行っていたところ、右腕から胸のあたりまでを巻き込まれた

被災者は、単独で、破碎機の投入コンベアのリターンローラー部に付着した石膏粉を、ワイヤブラシを用いて擦り落として除去する際、投入コンベアを停止させずに作業したため、リターンローラー部とコンベアベルトの間に、ワイヤブラシごと右腕から胸のあたりまでを巻き込まれたもの。

- 1 投入コンベアのリターンローラー部に、覆い、囲い、あるいは巻き込み防止ブロック等が設けられていなかったこと。
- 2 投入コンベアのリターンローラー部を掃除する際、当該コンベアの運転を停止しなかったこと。
- 3 投入コンベアのリターンローラー部を掃除する際、リターンローラー部に巻き込まれるおそれがあるにもかかわらず、皮手袋を着用したこと。
- 4 事業場における「安全に係るルール（安全5項目：回転部には近づかない、点検補修時には電源ロックを行う、補修時は3人以上で作業を行う、報・連・相の徹底等）」が定められているが、それが順守される体制（補修時は3人以上で行うとされているが、誰が補修作業に加わるのか明確になっていないこと等）となっていたこと。

- ・回転部に巻き込まれるおそれがある箇所には、覆い、囲い、あるいは巻き込み防止ブロック等を設けること。
- ・危険源の近くには手が届く範囲に非常停止スイッチを備える
- ・機械の掃除等の作業を行う際、作業者に危険を及ぼすおそれがある場合は、機械の運転を停止させ、電源ロックを励行すること。
- ・設計時、設備導入時等に、導入設備における作業（非定常作業を含む）に係るリスクアセスメントを実施し、潜在的危険有害性を把握し、その除去低減対策を講じること。
- ・回転部に巻き込まれるおそれのある箇所に近寄らないよう、作業者に徹底させること。
- ・事業場で定めた「安全に係るルール（安全5項目：回転部には近づかない、点検補修時には電源ロックを行う、補修時は3人以上で作業を行う、報・連・相の徹底等）」が確実に履行されるよう、対応時の体制の明確化、電源ロック実施作業に係るチェックリストの作成等、労働災害防止の方法等についての安全衛生教育を行い、安全管理体制の整備を図ること。

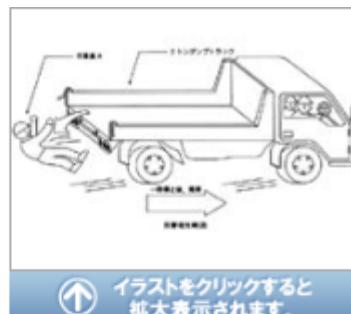
トラックの荷台から転落

荷台の後方にあおりのないトラックの荷台に、作業者を乗せて走行していたところ、荷台に乗っていた作業者が、荷台後方から転落して死亡した災害である。

当該ダンプトラックは、荷台の左右側方にあおりを備えており、両方のあおりを開じた状態であったが、荷台の後方のあおりについては、作業の都合により、取り外したままであった。

[1] 荷台の後方にあおりのないトラックの荷台に、作業者を乗せて走行させたこと。

[2] 一時停止のあと発進させる際に、荷台に乗車している作業者の状態を確認せず、当該作業者に対して発進の合図を行わなかったこと。

- ① 原則としてトラックの荷台には作業者を乗車させないこと。別途作業者の移動のため自動車等を使用する。
 - ② 道路交通法の適用のない場所において、作業車両の荷台に作業者を乗車させて走行させる必要がある場合は、車両の動搖により、作業者が転落する恐れのない箇所に乗車させること。なお、荷台にあおりのないトラックの荷台には、作業者を乗車させてはならない。

- ③ 作業車両の荷台に作業者を乗車させて走行させる場合には、発進させる前に、荷台に乗車させた作業者の状態(乗車箇所、姿勢等)の安全を確認し、当該作業者に対して発進の合図を行ってから、車両を発進させること。

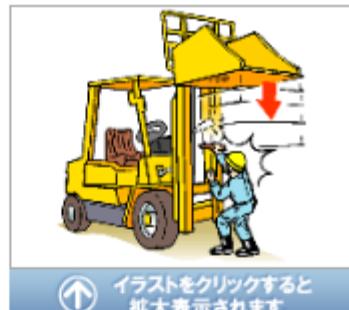
はさまった木切れを取り除き作業中にフォークリフトのバケットが降下してはさまれる

この作業を開始してまもなく、バケットからこぼれ落ちた木切れがフォークリフトのリフトシリンダーにはさまり、バケットが下降しなくなかった。

そこで、被災者は、運転席から降りてフォークリフトの正面に回ってバケットの下に入り込み、バーをを使ってはさまっていた木切れを取り除こうとしていたところ、バケットが急に降下ってきて胸部及び腹部を打撲した。

この災害の直接の原因是、安全な措置をとらないまま、はさまっていた木切れを取り除くため、被災者がフォークリフトのバケットの下に入ったことであり、このような作業を行う場合には、万一バケットが降下しても安全なように安全ブロック等を使用することが必要である。

経営者の安全管理についての認識が希薄であったこと、フォークリフトの運転技能講習を修了した者がいなかつたこと、フォークリフトの特定自主検査が一度も実施されていなかつたこと等があげられる。

- ・作業者が重機の可動個所に立ち入る際は、エンジンキーを抜き取る等、可動する装置を停止するよう徹底すること。
- ・重機と作業者が接触するおそれのある箇所には、立入禁止区域を設ける。
- ・立入禁止措置、誘導者の配置、合図等の作業方法に関する作業計画を策定し、関係者に周知徹底する。
- ・非定常作業についても作業マニュアルを定めて、関係作業者の教育を行うこと
- ・労働災害の危険が多い場所は、作業責任者の配置などの安全管理体制を整備するとともに、作業開始前の綿密な打ち合わせを実施する。重機の運転者に対し、運転開始前に周囲の安全を確認するように教育する。
- ・重機の運転者については、一定の周期で能力向上教育を実施し、過信などによる運転操作を行わないよう教育訓練する。

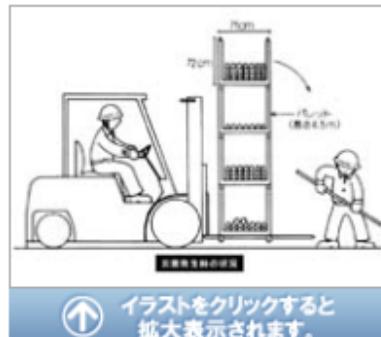
フォークリフトの積荷が落下し、パート作業者に激突

奥へ移動設置するためには、手前に設置された4段積みパレットをいったん横へ移動させることが必要なため、フォークリフトにより積載し、後進して、その後前進させたところ、梱包のため不良品の素材を片付けていたパート作業者を前方に発見し、フォークリフト運転者が急ブレーキをかけた瞬間、フォークに積載していた最上段のパレットが前方へ落下し、パート作業者に激突した。

- [1] 4段積みパレットの重量は下段から95kg、130kg、30kg、130kgと重心が高く、しかもフォークの根元までパレットが入っていない不安定な状態であったこと。
- [2] フォークリフト作業範囲へほかの作業者が立ち入ったこと。
- [3] 前方に、ほかの作業者を発見したため急ブレーキをかけたこと。
- [4] フォークリフトとの接触防止のための誘導者を配置しなかったこと。
- [5] 端数となった素材の整理作業は通常作業ではなく、このための作業手順が確立されていなかったこと。

- ・フォークリフトの荷の積載にあたっては、偏荷重にならないように、荷の積み方、荷の重心位置を的確に決めて行うこと。
 - ・フォークリフトの運転においては、急発進、急停止、急旋回等は荷くずれを起こしやすいことに留意すること。
 - ・フォークリフトの作業範囲内にほかの作業者がいる場合は、誘導者を配置してこの者に定められた合図を行わせることにより接触の防止を図ること。
 - ・作業計画を決めるにあたっては、通常作業のみならず突発的、臨時的な作業についても決めておくこと。
 - ・フォークリフト運転者、パート作業者等に対し、隨時、作業の変化等に対応するよう安全教育を実施すること。

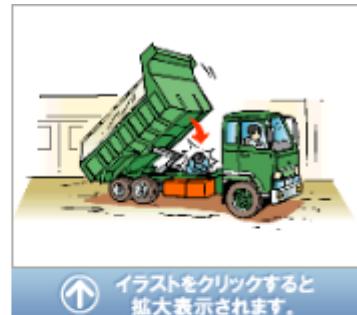
ダンプカーの荷台下で修理作業中荷台が降下

この災害は、ダンプカーの運転中に故障したクラッチの修理のため、被災者がダンプカーの荷台下で作業を行っていたところ、荷台が降下し、被災者が荷台を持ち上げるアームと車体の間にはさまれたものである。

その時、荷台が降下ってきて、被災者は荷台を持ちあげるアームと車体の間に挟まれ、約40分後に外傷性循環ショックで死亡した。

- 1 被災者は、修理のため荷台を上げる時上方に電線があり、それに接触するのをおそれて荷台を仰角約25度で止めたこと。
- 2 電線まではまだ距離があるので、同僚が荷台を上げるように言ったので、被災者がレバーを操作したが故障等があって荷台が上がらなかつたこと。
- 3 会社では、安全ブロックが使用できないときには、車載の輪止めを使用するように指導していたのに使用しなかったこと。
- 4 間接的な原因としては、午後6時を過ぎており、日没後で周囲が暗くなっていたこと、もともと車両の点検整備が不十分であったこと等があげられる。

1 安全支柱等の使用

車両系荷役運搬機械、車両系建設機械のショベル、アーム、荷台等の下で修理・点検等の作業を行う場合には、安全支柱、安全ブロック等を使用すること。

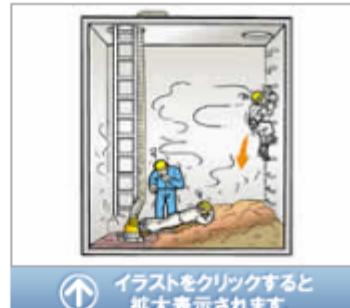
ホテルの汚泥沈殿槽の清掃作業中に硫化水素中毒

この災害は、ホテルの地下汚泥沈殿槽内において清掃の準備作業に従事していた作業者2名が硫化水素を吸入して意識障害を起こし、また、その救出に当たった作業者1名も同様に硫化水素を吸入し中毒になったものである。

- 1 汚泥沈殿槽内に硫化水素ガスが滞留していたこと
- 2 作業環境の測定方法が不適切であったこと
- 3 汚泥沈殿槽内の換気を十分に行わなかったこと
- 4 作業主任者の職務を十分に行っていなかったこと
- 5 救助作業時に空気呼吸器等を使用させていなかったこと

- 1 作業開始前に沈殿槽内の沈殿物の状況等を確認するとともに、作業場所の有害物を適正に測定し、作業計画を定めること
 - 2 作業中は作業場所の換気を継続して行うこと
 - 3 作業主任者を配置してその職務を的確に行わせること
 - 4 作業員に対して安全衛生教育を徹底すること
 - 5 安全衛生管理体制を整備し、安全衛生活動を実施すること

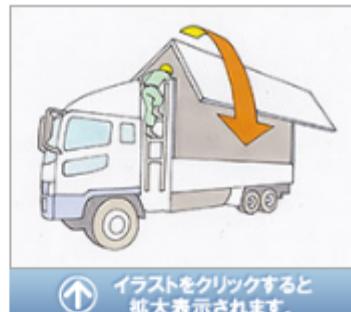
被災者は、ウイングルーフトラックのシリンダー付近からの油漏れ点検作業を行っていたところ、降下してきたウイングに挟まれた

整備工場にて、ウイングルーフトラックの油漏れ箇所の特定を指示された被災者は、予め上げられていた左ウイングと荷台パネルの間から身を乗り出し、同僚に荷台後方にあるウイングを上下させる押しボタンの操作を依頼した。

数分後、整備工場の工場長が当該ウイングルーフトラックの前方へ行くと、ウイングが閉じて（下がって）おり、被災者がウイングと荷台前部のパネルの間に挟まれ、手足がだらんと下がり、呼びかけにも反応がなかった。また、油圧用の油が車両の側面に勢いよく噴出していた。

- この災害の原因としては、次のようなことが考えられる。
- 直接原因としては、ウイングを上げ、ウイングの下に入りて修理作業を行うにあたり、安全支柱等を使用しなかったこと。
 - 間接原因としては、以下の3点が挙げられる。（1）ウイングの油圧シリンダー用ホース接続金具が、油圧ポンプからのホースにウイング収納時（ウイングを閉じた状態）に常時接触しており、走行時の振動により接続金具がホースを損傷し、油圧用油が漏れ、シリンダーの油圧力が一気に抜けたと認められること。（2）ウイングの油圧シリンダー用ホース金具を取り外す、若しくは緩める作業を行ったと推定されること。（3）故障時は、「ウイングの油漏れ作業の特定のみを行う」という作業内容が徹底されていなかったこと。

- 荷室扉を上げ、その下に入って作業を行う場合は、安全支柱等を使用すること
- 作業者に対し、点検作業に関する教育を行うこと
- 作業指揮者を指名し、以下の職務を行わせること
 - ① 作業手順を決定し、作業を直接指揮すること
 - ② 扉が不意に降下することによる危険を防止するために、使用する安全支柱等の使用状況を監視すること
